ヒーター線の交換

(シールが付かない、密封ができない、発熱しない場合)

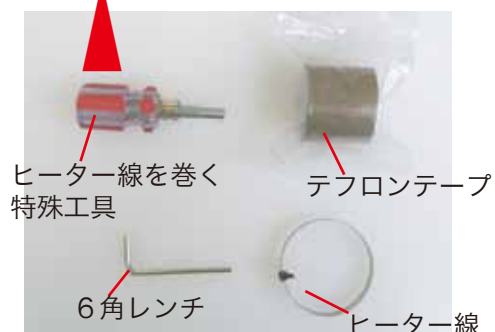
棒部分を引っ張ると、ヒーター線を巻く工具と、プラスドライバーにもなります。

①付属品から、写真の部品、道具を取り出します。さらに、ご自身でニッパーと、カッターをご用意ください。

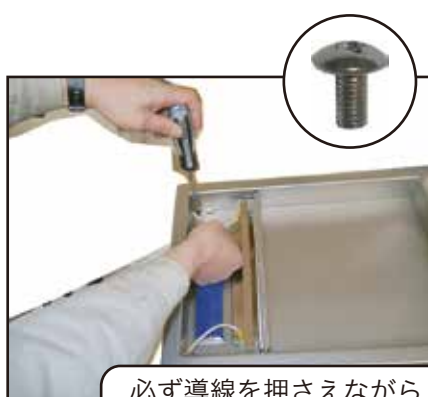
②両サイドの導線を本体に止めてあるプラスのネジを外します。(2箇所)

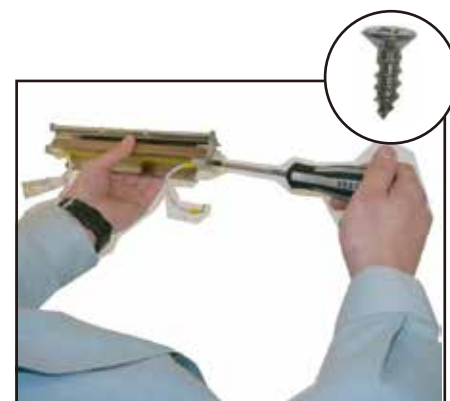
③シールユニットの袋を押さえる棒を外すため、両側のプラスのネジを外します。(2箇所)

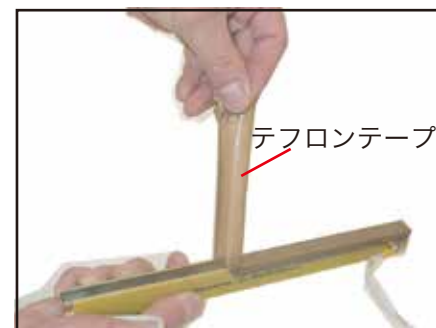
⑥テフロンテープ (茶色いテープ) をはがします。

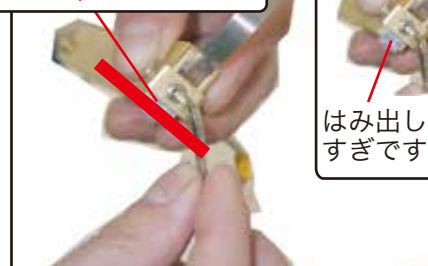
はみ出しを0~2ミリにする(重要)

⑧今度は新しいヒーター線を取り付けます。このとき、はみ出し部分を0~2ミリにしてください。

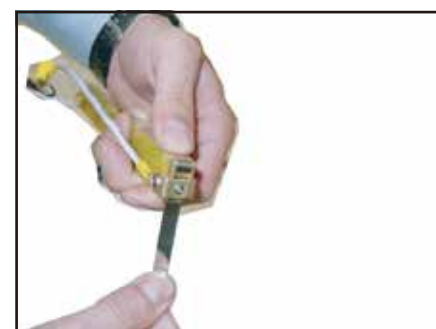
⑨反対側のヒーター線を金具に通し、手である程度、引っ張ります。

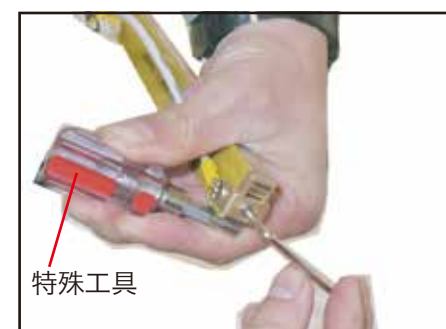
⑩はみ出したヒーター線を特殊工具でしっかりと張ります。もう片手で6角ネジを締めて、固定します。

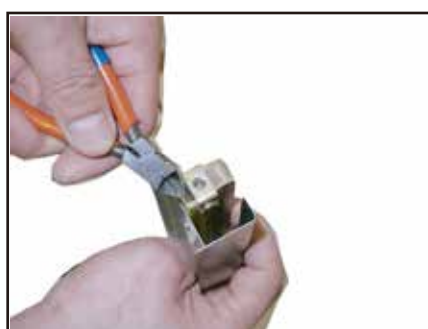
⑪余った部分をニッパーでカットします。このときもぎりぎり短くカットしてください。黄色の土台より、はみ出したらアウトです。(重要)

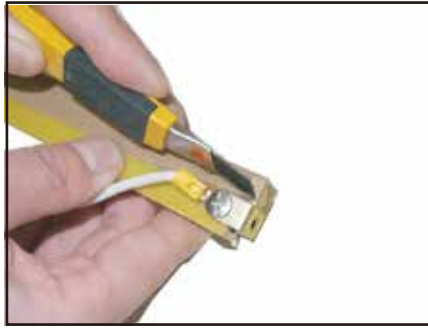
⑬金具部分にかかった余分なテープを形に合わせてカットすると、はがれにくいです。

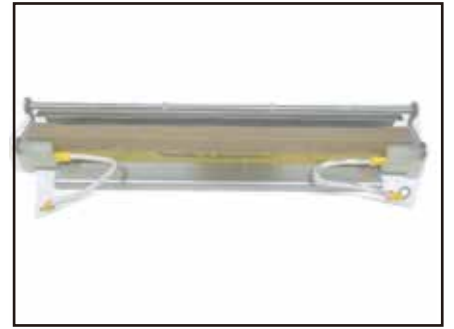
⑭あとは逆の手順で各部品を取り付ければ完成です。

本体に取り付ける前に今一度チェックしてください。

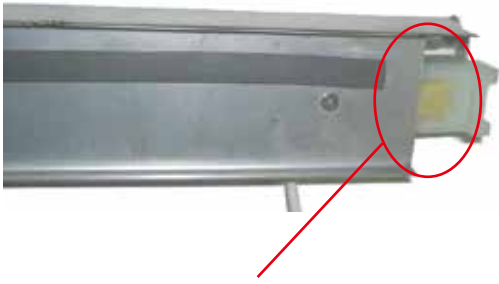
○良い例

ヒーター線が黄色の土台より、はみ出していない。

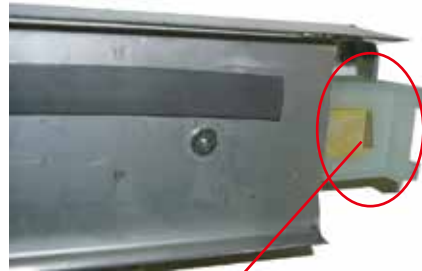
× 悪い例

ヒーター線が黄色の土台より、はみ出している。

ヒーター線が土台よりはみ出していると、チャンバー室に接触してしまい、漏電となって発熱がうまくできません。また故障につながるので、お気をつけください。
